轿车子午线轮胎侧缺胶的研究

摘要: 分析轿车子午线轮胎侧缺胶易发生部位及产生的原因, 并提出相应的解决措施。通过适当调整缺胶部位的材料分布、重新设计半部件尺寸、在模具增加排气孔等措施, 能够有效解决侧翼端点附近、三角胶端点附近及胎侧小字体等胎侧缺胶病象, 有效提高了外观检验通过率并简化了工艺流程, 提升了公司的利润。

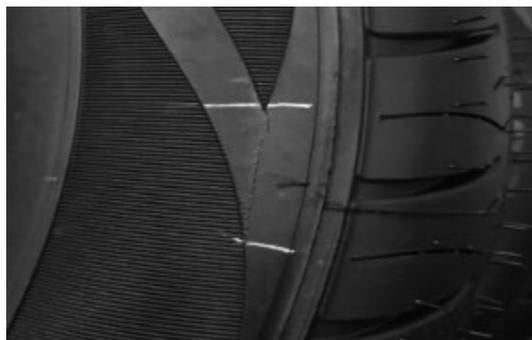
图 1 侧翼端点缺胶示例图

16 花纹系列规格侧翼端点缺胶的部位在胎肩胎侧与胎面侧翼端点结合处, 缺胶或裂口的长度可达到 1/3 圆周左右, 有时甚至会整周, 特别是胎侧飞花造型处是侧翼端点缺胶的多发部位。

式居多如图 1, 以 185/60R14 FRD16 规格为例, 从下图 2 可以看出, 肩部材料较多, 胎胚成型时要求胎侧与胎面搭接处尽可能过渡平滑。如果胎侧与胎面搭接处不能很好的过渡, 如有断差过大、胎侧凹陷等, 胎胚硫化时胎侧与胎面搭接处易因为存气或胶料流动不充分导致局部缺胶。

(2) 控制胎面侧翼端点厚度。我厂控制胎面侧翼端点厚度需 $\leq 0.6\text{ mm}$,能够有效保证胎侧与胎面搭接处平滑过渡。

(1) 胎面贴正、压实,避免偏移和侧翼边缘卷边、窝气,控制胎胚存放时间,防止胎胚变形。

为保证侧翼端点附近胶料流动性及排气顺畅,在模具侧板相应位置加周向排气孔,从而有效解决侧翼端点区域存气问题。

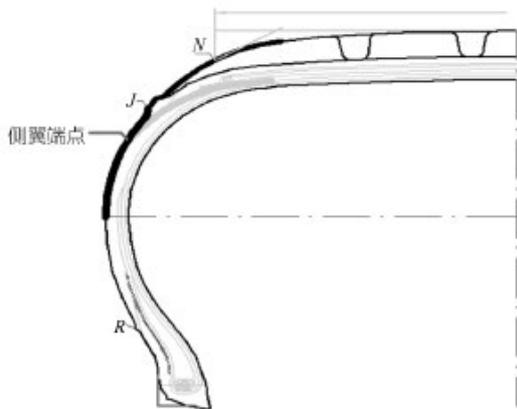
图2 185/60R14 FRD16 材料分布示例图

(1) 胎肩厚度不合格。胎肩过薄, 导致胎肩胶料不足, 胎面或胎侧胶料向胎肩填充, 胎肩易形成缺胶。

(2) 胎面侧翼端点厚度过厚。胎面侧翼端点过厚, 胎侧与胎面搭接处形成断差过大, 胎胚硫化时易因存气导致缺胶。

(1) 保证胎面肩部厚度。控制侧翼胶料流动,保证侧翼端点材料充分。

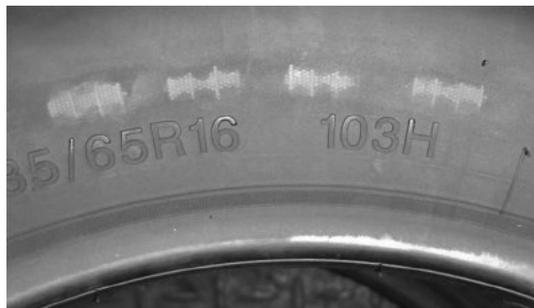
图4 胎侧三角胶端点缺胶示例图

26 花纹系列规格三角胶端点区域为平面设计、无明显造型,若胎侧尺寸设计不合理或排气孔设计偏少,则会引引起缺胶,外观表象为周向片状缺胶,如图4。

(1) 胎侧厚度不合格。胎侧尺寸不符合工艺标准，导致胎侧材料不足，三角胶端点附近材料无充分胶料流动。

(2) 三角胶端点过厚。三角胶端点过厚，胎侧与帘布在此处区域形成断差过大，胎胚硫化时易因存气导致缺胶。

(1) 保证胎侧厚度。控制胎侧半部件厚度，保证胎侧过渡平滑。

(2) 控制三角胶端点厚度，三角胶端点厚度保证 $\leq 0.7 \text{ mm}$ 。

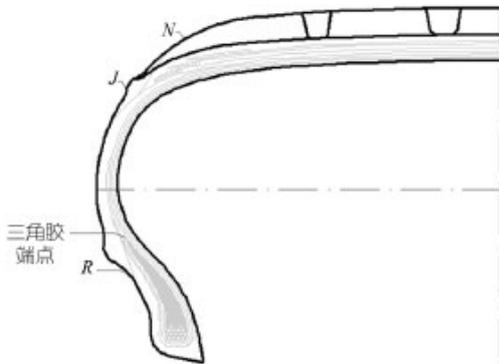
图5 215/50R17 FRD26 材料分布示例图

出现三角胶端点附近胎侧缺胶的规格多集中在一次法机台生产规格,究其原因因为一次法机台在成型胎侧反包过程中反包杆压轮痕迹残留,硫化过程中因胶料在三角胶端点附近流动不充分或排气不畅从而导致缺胶,如图5。

(1) 调整平宽进行验证，通过增加平宽进行改善。

(2) 调整三角胶高度进行验证：通过增加三角胶高度或降低三角胶高度跟踪成品缺胶改善情况，选择最合理的三角胶高度。

(3) 更换带凸台胎侧，根据三角胶端点位置选择胎侧对应位置位置，合理设计胎侧凸台位置：对胎胚胎侧位置进行划线标定，然后根据胎胚划线位置及成品划线位置，确认缺胶相对于胎侧的位置，最终确认新型胎侧小凸台位置

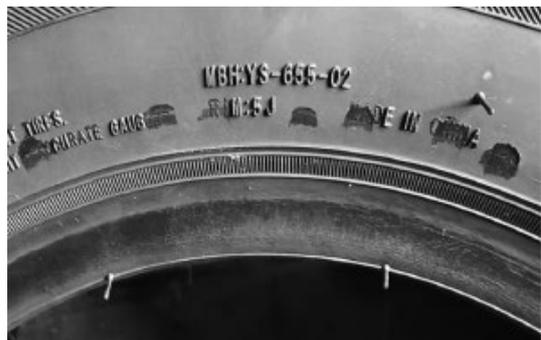
图6 胎侧小字体缺胶示例图

类似于小字体缺胶此类病象，主要是由于缺少材料等原因造成的胎侧字体断开、不饱满现象，外观表现为装配线上方小字体缺胶，如图6。

半部件尺寸不合格：胎侧尺寸不合格或三角胶尺寸不合格，均会直接影响此区域材料。

(2) 胎体帘布增加胶片:根据小字体缺胶位置确定胎体帘布对应位置,在缺胶对应位置增加一层补强胶片,胶片厚度控制在0.6 mm左右。

(3) 降低胎侧子口厚度,同时三角胶更改为大胶芯设计:合理根据材料分布图设计胎侧尺寸,在降低胎侧小字体区域厚度的同时增加三角胶厚度及高度,以减少胎侧反包或下压辊压合造成的胎侧变形及尺寸变化。

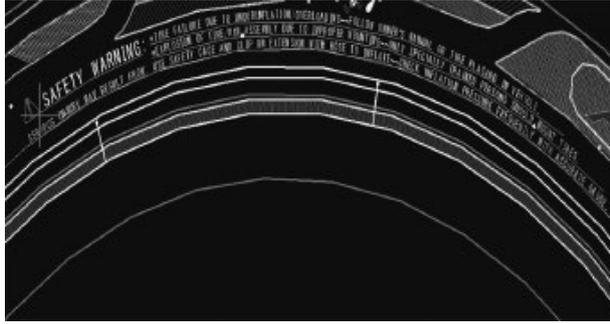
图7 205/50R17 ALL CLIMATE 模具侧板示例图

出现小字体附近胎侧缺胶的规格一次法与二次法均有出现，区域胶料不足、硫化时排气不畅是导致此类胎侧缺胶的主要原因，如图7。

(2) 模具侧板排气孔堵塞,导致模具与胎胚间存有气体不能排出。
