# 防冰前缘加温元件与蒙皮不绝缘 工艺方法改进

**摘要:**本文对防冰前缘在装配过程中出现加温元件与蒙皮之间不绝缘现象进行分析与研究,建立了加温元件与蒙皮不绝缘故障树。基于故障树分析法研究了该现象产生的原因及机理,同时提出了相应的改进措施,并且完成了现场跟踪验证,从而使得零件的绝缘检查满足文件要求,同时也为其他防冰零件的设计及成型工艺的改进提供了重要参考。

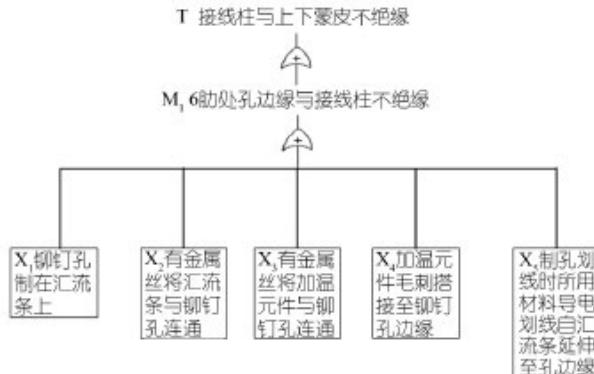
图 3 故障树

针对防冰前缘 6 肋处孔加温元件接线柱与蒙皮不绝缘的问题，进行了故障树分析，具体的故障树如图 3 所示。

通过对加温元件接线柱与蒙皮不绝缘故障现象进行分析，共梳理出了 5 项底事件，现对这 5 项底事件进行逐项分析。

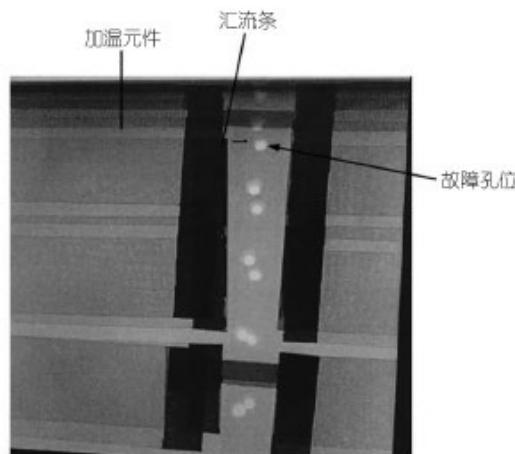
图 4 故障处 X 光照片

为了分析水平安定面防冰前缘接线柱与蒙皮导通的原因，由测试中心对零件的故障部位进行了 X 光检测。X 光检测结果详见图 4。

从 X 光检测结果来看，铆钉孔距离汇流条的尺寸符合交接状态要求，大约为 8 mm，不存在铆钉孔与

汇流条连通或搭接的问题，故排除该底事件。

从图 4 所示 X 光检测结果来看，孔周围也未发现有任何疑似金属或其他异物与汇流条连接，故排除该底事件。

从图 4 所示 X 光检测结果来看，孔周围也未发现有任何疑似金属或其他异物与加温元件连接，故排除该底事件。

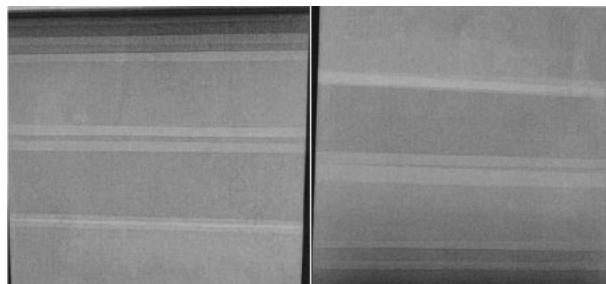
图 6 加温元件 X 光照片

从图 6 所示 X 光检测结果来看，加温元件边缘状态一致，未发现存在严重毛刺的区域。且防冰前缘成型过程中所用加温元件实物边缘实际为锁边状态，不存在毛刺。而且按照目前的成型工艺流程，加温元件在粘接前已增加了胶膜和玻璃纤维预浸料包裹并进行固化的要求，不存在毛刺暴露的可能。故排除该底事件。

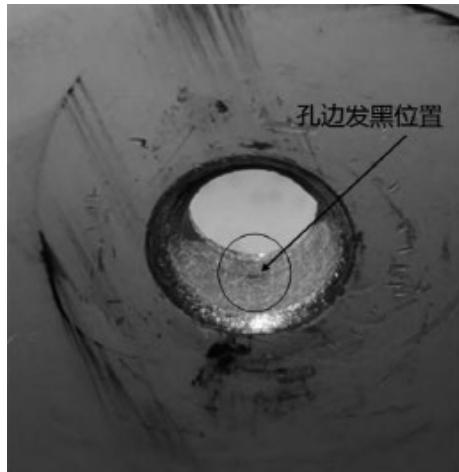
缘导通。从铆钉孔侧边仔细观察，可以看到有一处夹层之间存在黑色区域（如图 7），且导通位置刚好与黑色区域重合。

图 7 孔边缘状态

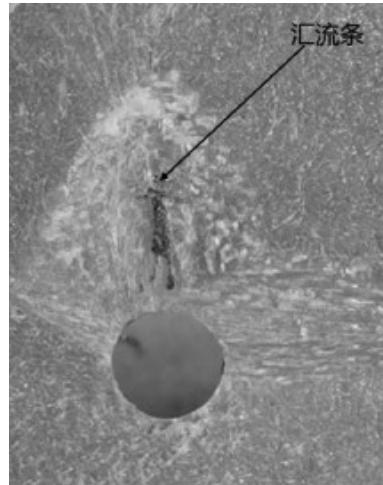
图 8 去除玻璃纤维预浸料后铆钉孔周围划线状态

从图 8 可见，汇流条边缘到铆钉孔位置确实存在一条黑色划线，经过与操作人员进行确认，实际操作过程中确实使用了中华 2B 铅笔进行了划线。该铅笔笔芯为石墨材质，具有很好的导电性。因此可以确认导致接线柱与铆钉孔周围导通的原因是由底事件 X<sub>5</sub>—制孔划线时所用材料导电，划线自汇流条延伸至孔边缘所致。

通过上述故障树分析，确认了导致接线柱与铆钉孔周围导通的原因是制孔划线时所用材料导电，划线自汇流条延伸至孔边缘，导致接线柱与铆钉孔边缘导通。

(1) 防冰前缘后续生产过程中使用的划线笔由中华2B铅笔更改为Sharpie 30000系列标记笔。Sharpie 30000系列标记笔的笔芯为绝缘材质。

(2) 对操作人员进行培训，确保操作人员熟知划线操作要求。
