通过优化设计改进轻卡子午线轮胎的耐老化性能

本文将从轻型子午线轮胎的结构入手，根据轮胎的老化和耐久性特点采取相应措施，最后，通过测试验证，获得了明显的改进效果。

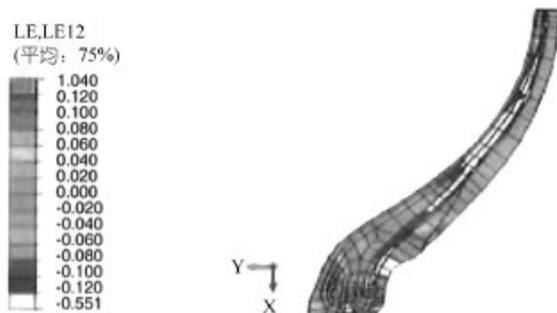
图1 预优化方案

对于由橡胶、纤维和金属骨架材料组成的轮胎，只要施加一定的空气压力，就会发生变形。当轮胎运行时，施加在轮胎上的载荷、驱动力、制动力和侧向力可能会对轮胎的某个部分产生一定的力。通过计算机有限元模拟工具的分析，发现焊道上的应力较大（图1）。此外，现有的轮胎结构设计技术在胎圈中聚集了大量的端点，通常包括帘布层上翻端点、胎圈包布端点、RC端点、顶点端点、加强层端点和白胶端点。

胎圈上有许多端点，应力集中和高发热会导致帘线与橡胶的附着力下降，不利于轮胎的耐久性。在实际使用中，表现为轮胎胎圈脱层，严重影响汽车的行驶安全。

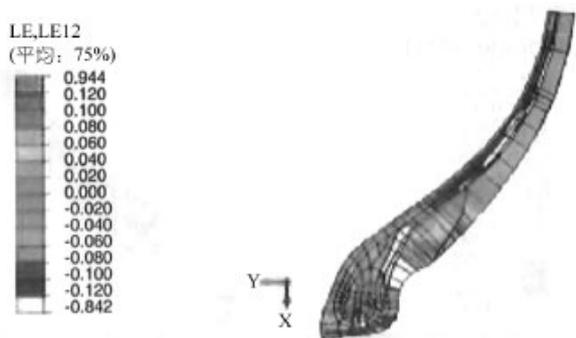
图2 优化方案

从图2的云图中可以看出，优化后的方案在胎圈处的剪切力小于优化前的方案。

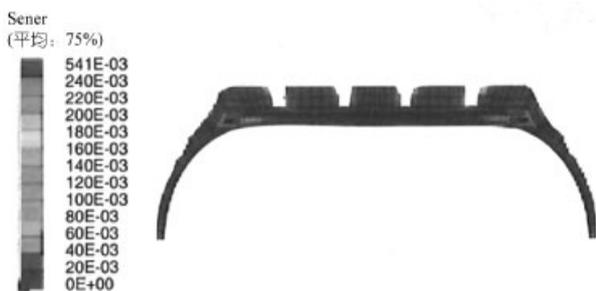
图3 GS厚度0.8 mm

此外，还利用有限元分析工具分析了加厚带束层复合材料对带束层端点应力的影响。结果表明，加厚胶条对肩部耐久性有积极影响。从图3和图4的云图中可以看出，1.6 mm厚的胶条在肩部剪切力方面明显

优于 0.8 mm厚的胶条。同时，为了提高带束层的耐久性，应优先选择封闭层钢丝，避免使用一般的开口型钢丝。

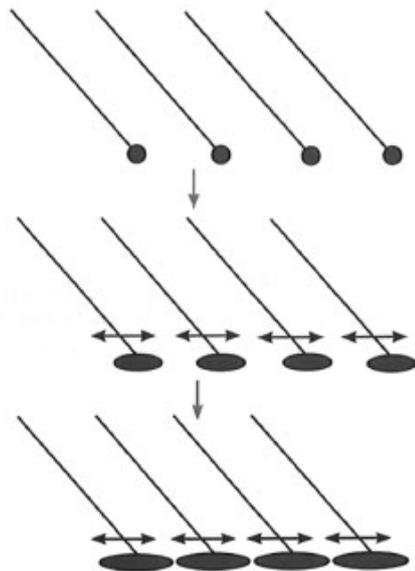
图5 带束层分离机理

由于带束层的切割端没有黄铜涂层，因此会出现套接现象。橡胶不会粘附在裸露的钢丝上。随着带束层的运动，套接面积变大；随着带束层的持续移动，套接区域在相邻的钢丝端部之间逐渐接合（图5）。

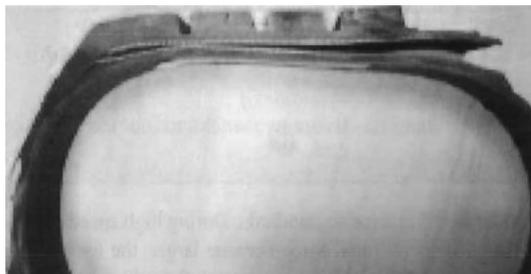
图6 老化试验后的方案A

从损坏的现象来看，方案A的图案块被磨平；随后，通过剖切可以看出，轮胎内部出现了带束层脱落现象。由于烘箱的老化过程，加速了橡胶与氧气的反应，可以快速模拟自然使用条件下橡胶性能退化的过

程。在带束层的末端，有一组胎面胶和胎侧橡胶。烘箱老化过程导致这些橡胶的性能下降，并且带束层的末端是轮胎应力集中的位置。因此，在老化耐久性测试后，首先损坏了带束层的端点（图6），然后胎面花纹块掉落。这种损伤是典型的老化后的耐久性损伤。

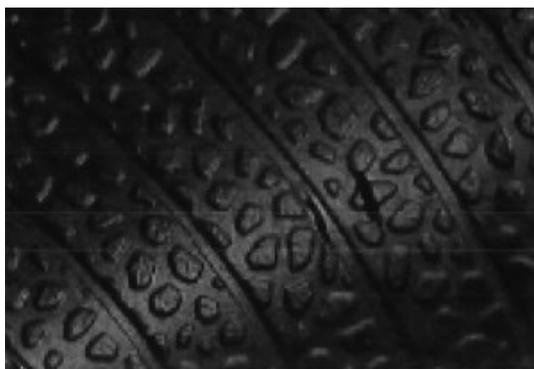
图9 带束层膨胀过大导致的内部裂纹

L_b的规格影响轮胎的性能和规格。过大的L_b设计会导致带束层膨胀过大 (图9)，并且带束层对胎体的约束应力过大，从而导致胎体分离。

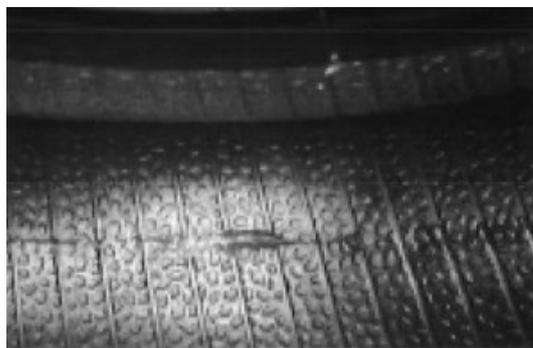
图10 带束层膨胀小导致内部不平

然而，L_b太小的设计将导致带束层的膨胀太小；胎体的粘合性能不足，容易导致橡胶从胎肩和胎冠脱落；并且轮胎膨胀率小会导致胎肩材料堆积和轮胎内部出现不均匀情况 (图10)。所以L_b的设计必须是合理的，太大和太小都会产生不利影响。

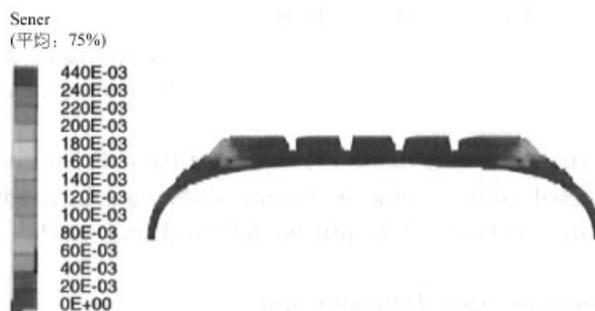
图11 带束层膨胀率为1.02时的胎肩应力分析

在轮胎行业中，带束层L_b的设计通常为L_b 1.03±0.1。为了研究更极端的情况，佳通轮胎选择了L_b 1.02和L_b 1.05进行计算机有限元模拟分析，分析规

范适用于LT265/65R17轮胎。结果如图11和图12所示。

从应力图中可以看出，与1.02相比，1.05处的肩部应力可以减少约10%。后来，尝试了不同的L_b进行实验验证。
