# 动力水及过热水对硫化机工艺的影响分析及处理

**摘要:**过热水及动力水是蒸锅硫化工艺中的重要组成成分,是必不可少的一部分。二者的安全稳定使用是硫化生产的重要保证。由于硫化机装备的自身结构配置特点,会造成二者的互串,给整个硫化生产带来非常大的麻烦,如活塞结垢、胶囊腐蚀等不良状况。针对这种状况,特对此进行了相关调查研究、分析,制定了合理的处理措施及建议

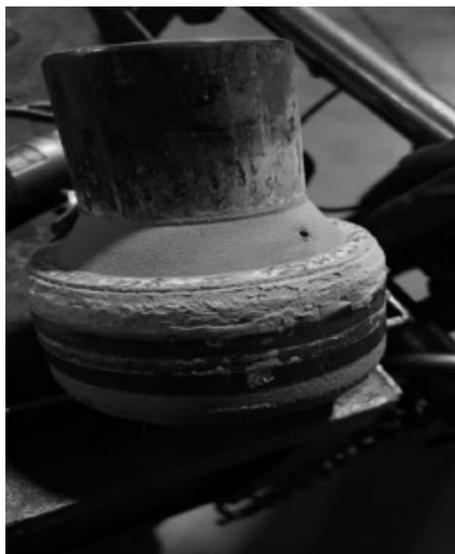
(1)按照常规思维,从图1看,首先想到的该白色物质为碳酸钙水垢。为了验证这个想法,首先进行了取样化验。通过化验得知,该白色物质确定为以碳酸钙为主要成份的水垢。化验结果见图2。

图1 上活塞结垢图

利用排除法，排除了过热水的可能，剩下的就是对动力水的验证。从过热水硫化工艺看，工艺流程：饱和蒸汽进 → 过热水进 → 过热水循环（要求恒温恒压 170 °C，2.6 MPa）→ 500 kPa 条件下排出过热水 → 0 Pa 条件下排出过热水和饱和蒸汽的混合物 → 抽真空<sup>[2]</sup>。开始饱和蒸汽进入胶囊的压力为 0.8 MPa，温度为 170 °C，远低于 2.4 MPa 压力的动力水压力。此时动力水在水缸升高拉开胶囊的过程中，由于水缸上活塞的密封圈老化及磨损密封性能下降而造成泄漏，泄漏的动力水在 170 °C 的高温饱和蒸汽的加热下，现场结垢现象。当过热水进入胶囊时，由于过热水压力 2.6 MPa 高于 2.4 MPa 的动力水压力，抑制了动力水的泄漏，从而也停止了结垢现象。从这一点上也验证了上活塞上面的水垢有的严重，有的不严重，轻重不一，甚至有的基本没有水垢（说明该密封完后，没有动力水泄漏）。

当中心机构密封件老化及磨损而造成动力水泄漏后，泄漏出来的动力水遇到高温（170 °C 左右）的蒸汽和过热水导致迅速蒸发，造成结垢现象，漏水严重程度决定水垢的结垢程度，即漏水越严重结垢越严重。

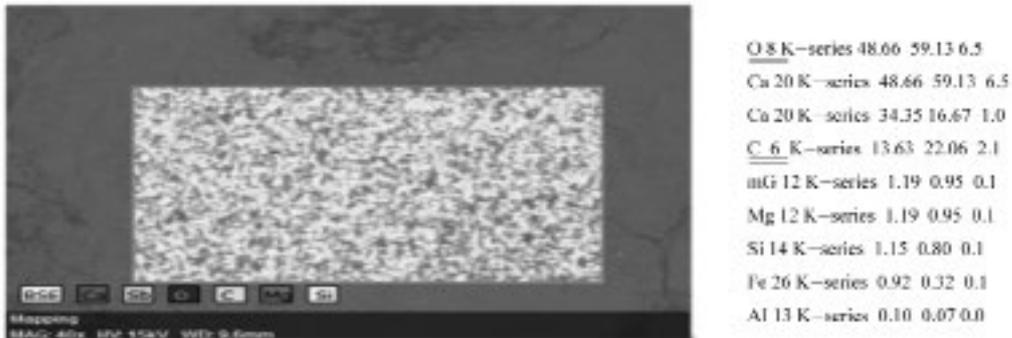
图2 白色残留物质化验结果

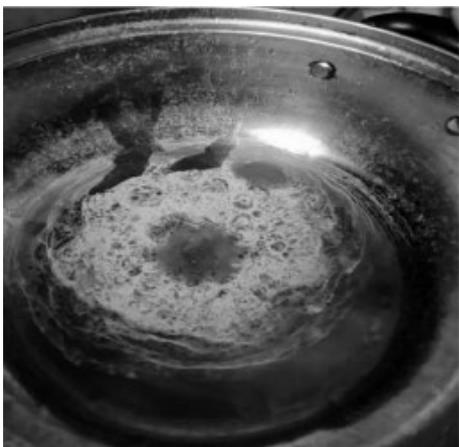
从现场在动力循环水罐取了 500 mL 水样，放置一个不锈钢容器里面在电磁炉上加热蒸发，待水全部蒸发后，发现在容器的底部残留了一层白色物质，见图 3，该物质经化验主要成分为碳酸钙。

图 3 动力循环水蒸发后的残留物质

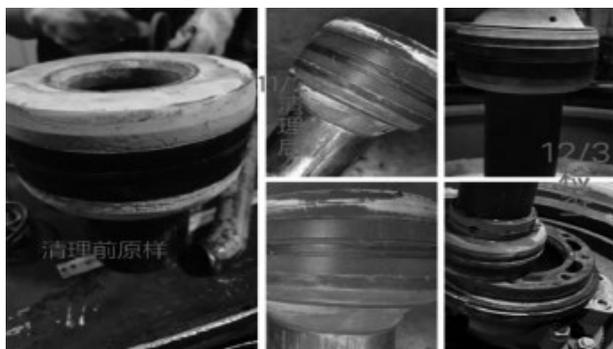
该机台取代号为 J8。该 J8 机台中心机构活塞自 2023 年 11 月 25 日清理完成后,持续运行至 12 月 3 日 11 时拆机检查,中心机构上下活塞暂未发现明显结垢增多的情况,见图 4。

图 4 J8 机台中心机构结垢情况对比图

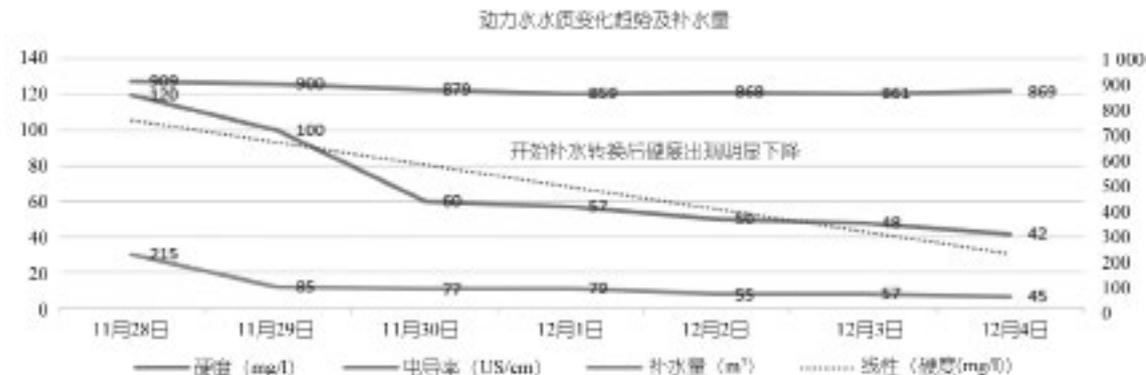
(2) 动力水水质化验情况。2023 年 11 月 25 日开始对动力循环水进行置换,并跟踪进行化验,动力循环水的硬度明显下降,6 天内下降了 78 mg/L。化验结果见图 5。

图5 动力循环水进行置换后的水质变化趋势图

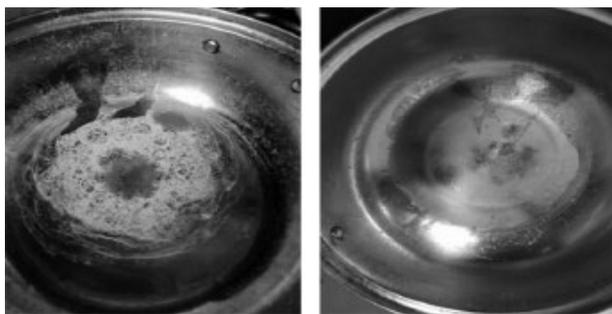
(3) 动力水蒸发蒸干检验。于 2023 年 12 月 5 日取动力循环水做蒸发检验,检验结果为没有发现任何残留物质,见图 6(图左为动力水未置换前,图右为动力水置换后)。说明目前动力循环水水质已好转。

图6 动力循环水蒸发检验
