# 防冰前缘加温元件与蒙皮不绝缘 工艺方法改进

**摘要:**本文对防冰前缘在装配过程中出现加温元件与蒙皮之间不绝缘现象进行分析与研究,建立了加温元件与蒙皮不绝缘故障树。基于故障树分析法研究了该现象产生的原因及机理,同时提出了相应的改进措施,并且完成了现场跟踪验证,从而使得零件的绝缘检查满足文件要求,同时也为其他防冰零件的设计及成型工艺的改进提供了重要参考。

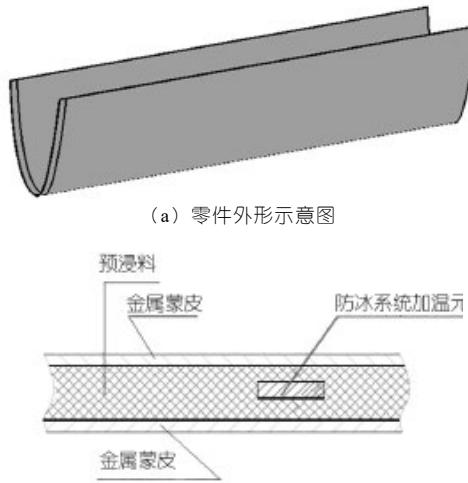
图1 零件结构示意图

防冰前缘主要用于防止飞机尾翼前缘结冰,其结构形式为内、外表面均为金属蒙皮,中间有6层玻璃纤维预浸料,最中间层为加温元件,用2层胶膜将加温元件与玻璃纤维预浸料进行粘接。防冰前缘中的加温元件是将电源提供的电能转变为热能,从而对零件表面进行加热,达到除冰的目的。防冰前缘的结构示意图见图1。

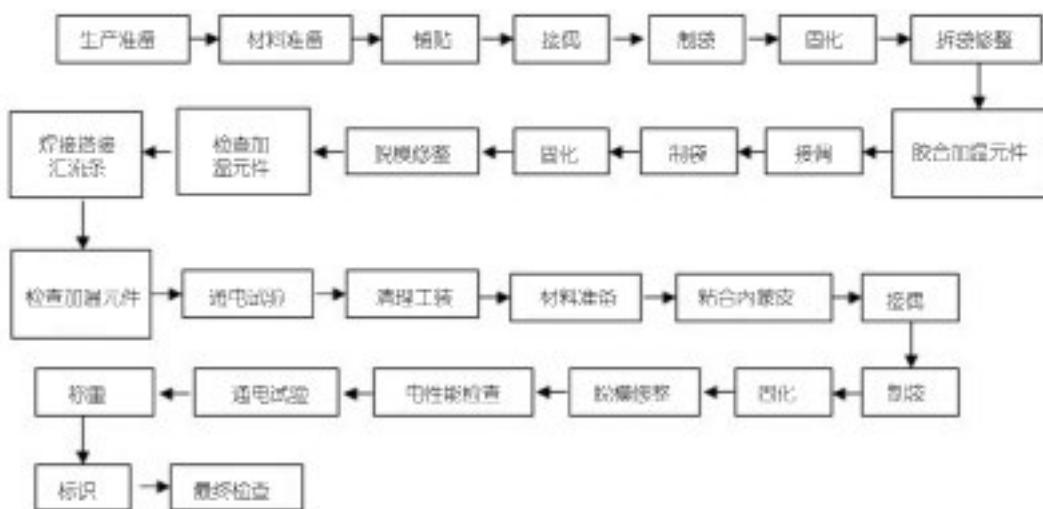
图 2 防冰前缘制造工艺流程

从上述工艺流程图中可以看出，在生产准备阶段、零件的第2次固化完成阶段和第3次固化完成阶段，均对加温元件的电阻值、加温元件与内外蒙皮之间的绝缘电阻值进行了检查测量，从而保证最终的零件状态符合要求，实现防冰前缘的防/除冰功能。
